# ELC – ID KULLANIM KILAVUZU

## 1. CİHAZ HAKKINDA

Bu cihaz, araç klima sistemlerindeki ve soğutucu gaz tüplerindeki R1234-yf ve R134a soğutucu gazlarının saflığının doğru bir şekilde tanımlanması sağlamaktadır.

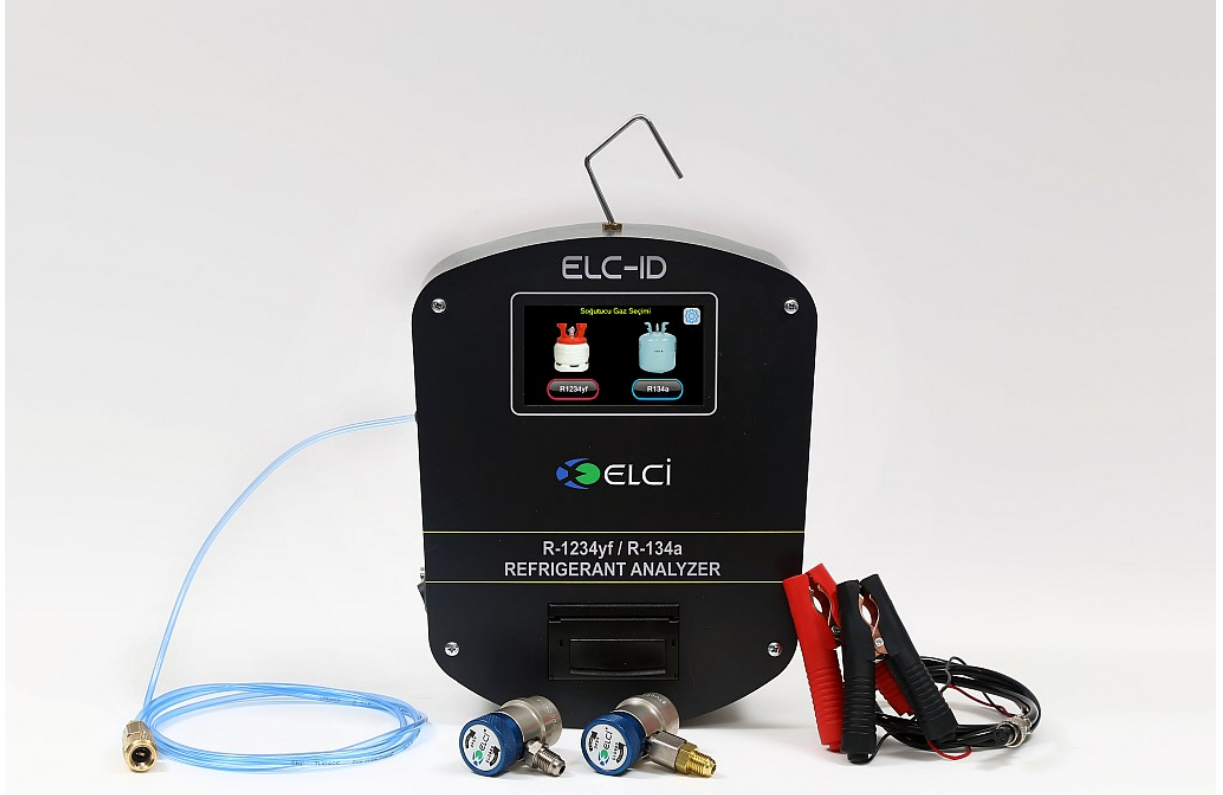
Cihaz 12 – 24V aralığında çalışmaktadır ve gücü aküden alacak şekilde tasarlanmıştır. Akü maşası (+) ve (-) kutuplarına dikkat edilecek şekilde aküye takıldıktan sonra cihaz açılmalıdır. Cihazın 2 dakika ısınma süresi bulunmaktadır.

Cihazın kontrolleri, üzerindeki 4.3" dokunmatik ekranlı kontrol paneli ile gerçekleştirilmektedir.

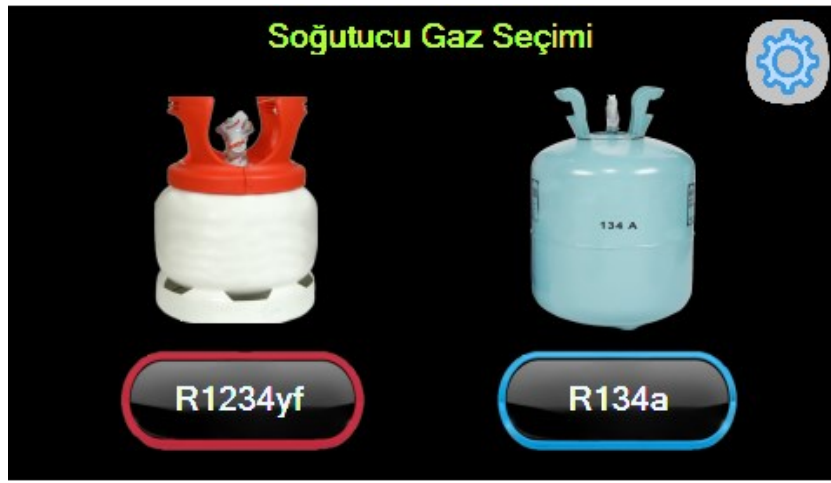
Bu bölümde cihaz kontrol paneline ait görseller ile cihazın kullanımına dair bilgiler verilmektedir. Test işlemine başlamadan önce araç motorunun en az 10 dakika kapalı olması gerekmektedir.

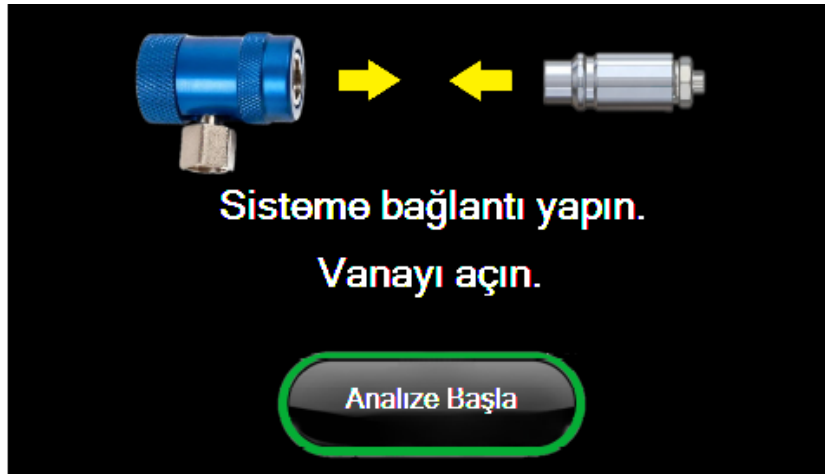
4. Kalibrasyon işlemi 1 dakika sürmektedir. Kalibrasyon işlemi bittikten sonra aşağıdaki mesaj ekranı görüntülenmektedir.

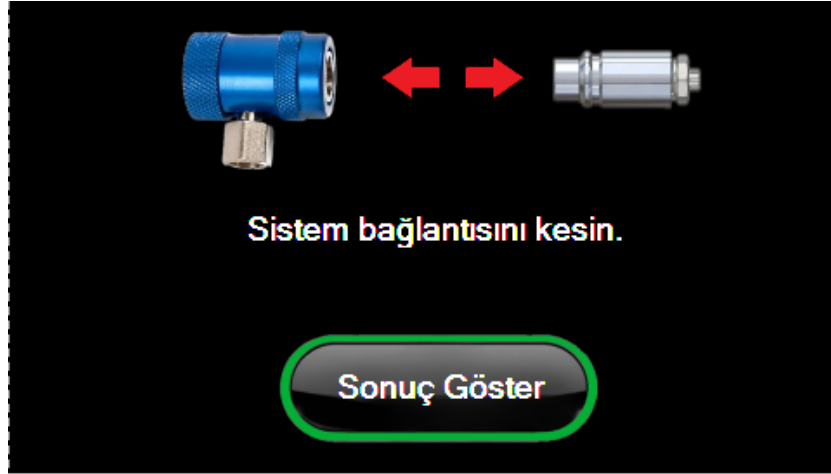
6. Gaz analizi işlemi yaklaşık olarak 1 dakika 15 saniye sürmektedir. Sistemde yüksek düzeyde hava bulunması durumunda bu süre 2 dakikaya çıkmaktadır. Analiz işleminden sonra aşağıdaki mesaj ekranı görüntülenir.

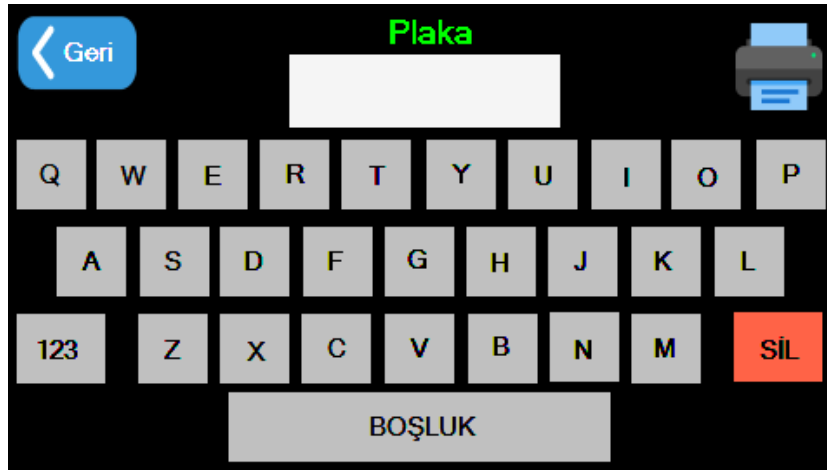
- Analizin sonucu, printer bulunan cihazlarda plaka da yazılarak çıktı alınabilir.
- Analiz işlemi sonuçlandıktan sonra "LAST 5 TEST" butonu ile önceden yapılmış olan son 5 test tablo halinde görüntülenebilir ve testler arasında karşılaştırma yapılabilir.

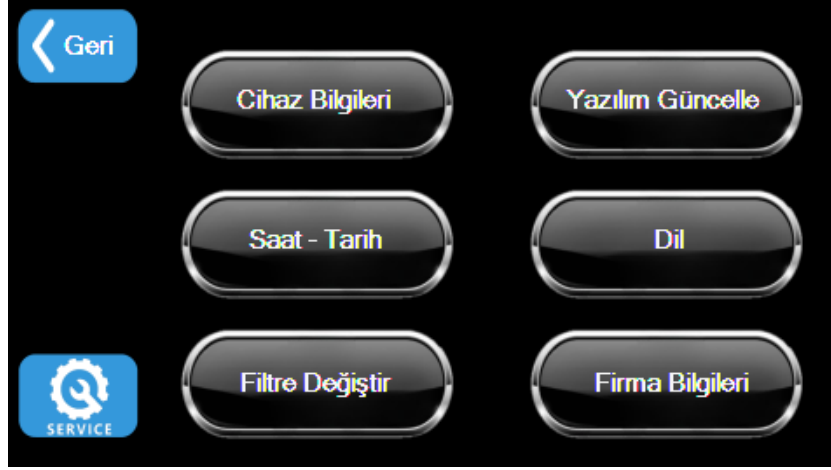
- Cihaz bilgileri sayfasında cihaza ait bilgiler (Seri No, Yazılım Versiyon) yer almaktadır.
- Saat - Tarih ayarı yapılarak printerda testin yapıldığı saat ve tarih yazdırılabilmektedir.
- Her 150 testin sonunda filtre değiştirilmesi gerekmektedir. “Filtre Değiştir” seçeneği ile filtre değişimi gerçekleştirilir.
- Cihazda yazılım güncellemesi desteği bulunmaktadır.
- Cihazda Türkçe, İngilizce, Almanca, Fransızca, İspanyolca, İtalyanca, Rusça, Lehçe, Yunanca, Bulgarca olmak üzere 10 adet dil desteği bulunmaktadır.
- Ayarlar sekmesinde firma bilgileri yazılarak çıktı alınan printer kağıdında firmaya ait bilgiler görüntülenebilmektedir.
